Termograficzna ocena stanu technicznego wirników silników indukcyjnych

Zbigniew Ławrowski

Streszczenie: W referacie przedstawiono przykładowe defekty w wirnikach silników indukcyjnych dużych mocy oraz termograficznej (termowizyjnej) metody ich wykrywania, opisano także nowatorskie sposoby wymuszania przepływu prądu w klatce wirnika. Referat jest ilustrowany kilkoma przykładami.

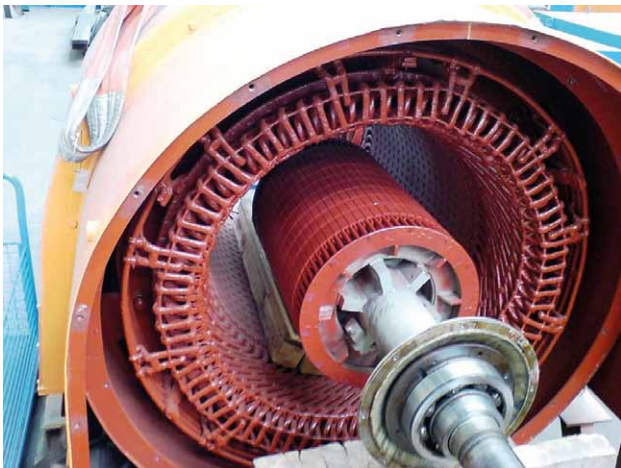
Fot. 1. Nagrzewanie wirnika silnika indukcyjnego w stojanie silnika indukcyjnego o mocy 6,3 MW

celu badane wirniki silników zostały włożone do stojana silnika indukcyjnego typu SYJe-154t/02/E o mocy 6,3 MW. Wirnik został ustawiony symetrycznie w stosunku do osi stojana, sposób włożenia wirnika przedstawiono na fot. 1.

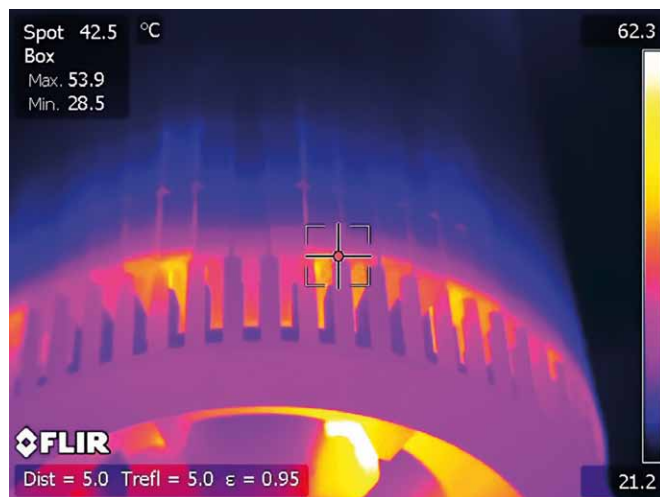
Fot. 7. Wirnik dwuklatkowy - termogram - silnie przegrzane mocowanie wału

Dla przykładu fot. 6, 7 i 8 obrazują termogramy elementów konstrukcyjnych mocowania wału, które są wykonane w postaci spawanych połączeń. Na termogramach widać bardzo duże przyrosty temperatur (około 60 stopni).

Powyższe przyrosty świadczą o niejednorodnej strukturze badanych połączeń; korzystając z innych technologii

sprawdzania (np. penetrantów), powinno się określić poprawność ich wykonania.

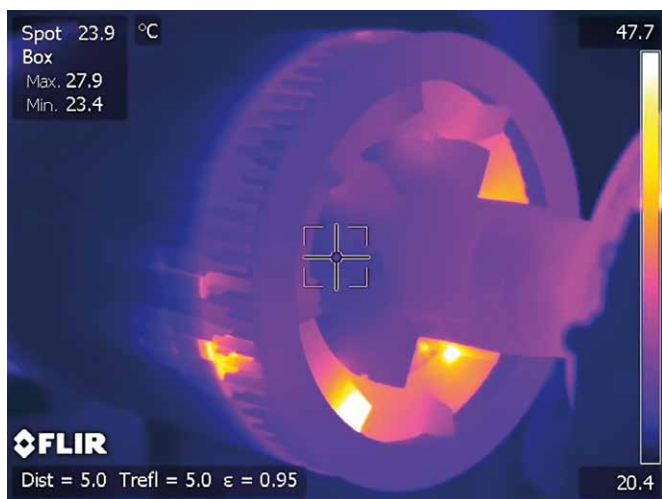
Fot. 6. Wirnik dwuklatkowy - termogram od strony przeciwnapędowej

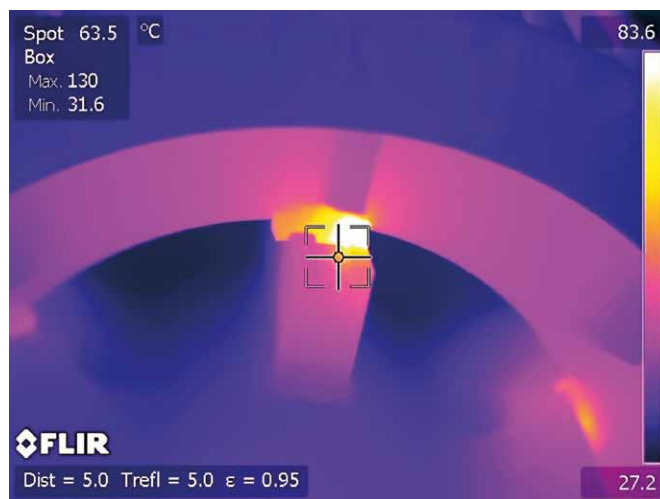
Fot. 8. Wirnik dwuklatkowy - termogram - mocowanie wału

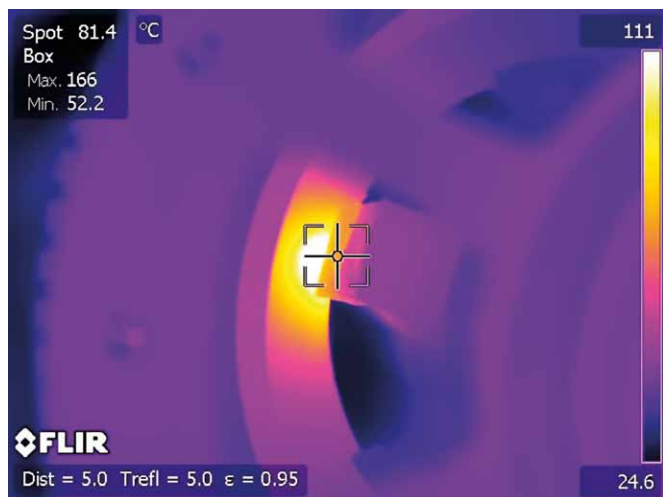
Na fot. 13 i 14 termogramy ujawniają wysoką temperaturę w okolicach mocowania wału do klatki wirnika; trzeba zaznaczyć, że nie są symetrycznie rozmieszczone wokół wału. Gdyby

Fot. 13. Termogram przedstawia połączenie wału z konstrukcją wirnika

miejsca te były rozmieszczone symetrycznie, można by podejrzewać, że sam sposób mocowania narzuca taki rozkład temperatur. Powstanie tych lokalnych przegrzewów świadczy o różnej właściwości wykonanych połączeń spawanych. Podwyższona temperatura świadczy o innej oporności elektrycznej niż sam materiał, z którego wykonany jest spaw. Spawy te mogą być popękane lub mieć ukryte szczeliny z wtrącinami gazowymi, powstałe zapewne podczas długotrwałej eksploatacji.

Należałoby zbadać czy ujawnione defekty tych połączeń mają wpływ na wielkość drgań silnika.

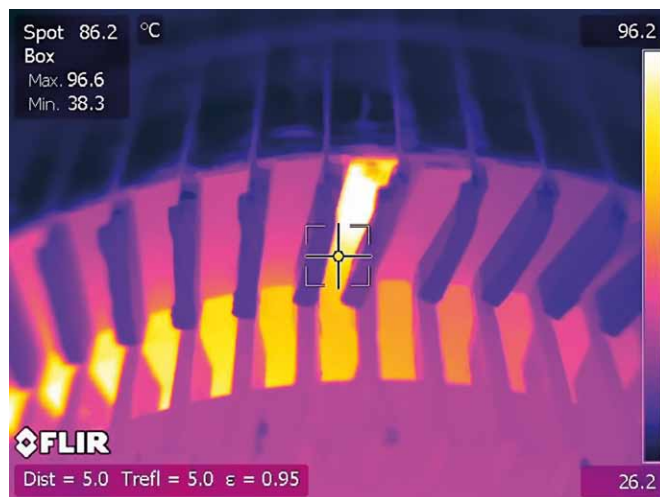
Fot. 15. Zwarcie blach żelaza czynnego przy luźnym przęcie biernym

Zdjęcia 15 i 16 obrazują termogramy, które przedstawiają zwarcia luźnych prętów klatki biernej z żelazem czynnym wirnika. Zwarcia te powstały w wyniku obluźowania się prętów biernych i obcierania się ich o blachy żelaza czynnego. Podczas długoletniej eksploatacji silnik wykonał kilka tysięcy ciężkich rozruchów, które najprawdopodobniej doprowadziły do obluźowania wspomnianych prętów.

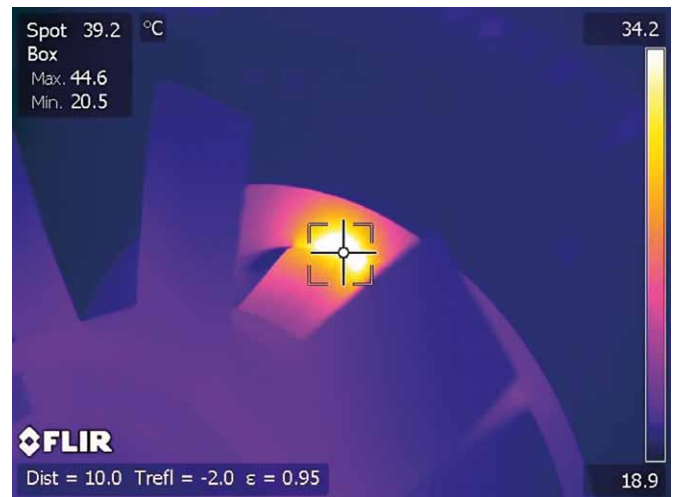
Ostatnim przykładem wykorzystania technologii termograficznej do lokalizacji uszkodzeń w wirnikach silników indukcyjnych są termogramy wirnika silnika typ SYJe-154/02/E o mocy 6,3 MW i $U_n = 6$ kV, masa tego wirnika wynosiła około 10 ton. Wirnik ten był wirnikiem rezerwowym, który nigdy nie pracował. Poddano go badaniom w celu zdobycia danych porównawczych w stosunku do wirników przedstawionych powyżej. Wirnik ten ze względu na swoje rozmiary mógł być nagrzewany tylko prądem elektrycznym przepuszczonym przez jego wał (fot. 17). Analizując termogramy, nie stwierdzono żadnych anomalii w połączeniach klatki wirnika. Można je było zauważyć jedynie przy spawanych połączeniach wału z klatką wirnika, były one rozłożone symetrycznie wokół wału.

Symetryczne rozłożenie wspomnianych przegrzewów połączeń spawanych jest prawdopodobnie pewną cechą charakterystyczną dla tego typu wirnika. Wirnik ten nigdy wcześniej nie pracował, a jeżeli jest to wada, to zapewne wynikająca ze

Fot. 21. Wirnik głęboko żłobkowy silnika o mocy 6,3 MW – termogram; miejsce mocowania wału wirnika

sposobu wykonania tych połączeń, czyli jest wadą produkcyjną. Warto by się zastanowić, czy nie należałoby przeprowadzać termograficznych badań odbiorczych nowych wirników.
