# Uszkodzenia izolatora przepustowego i awaria transformatora

Tadeusz Glinka, Bronisław Drak, Jan Kapinos

## 2. Przykład awarii izolatora przepustowego i transformatora blokowego [2]

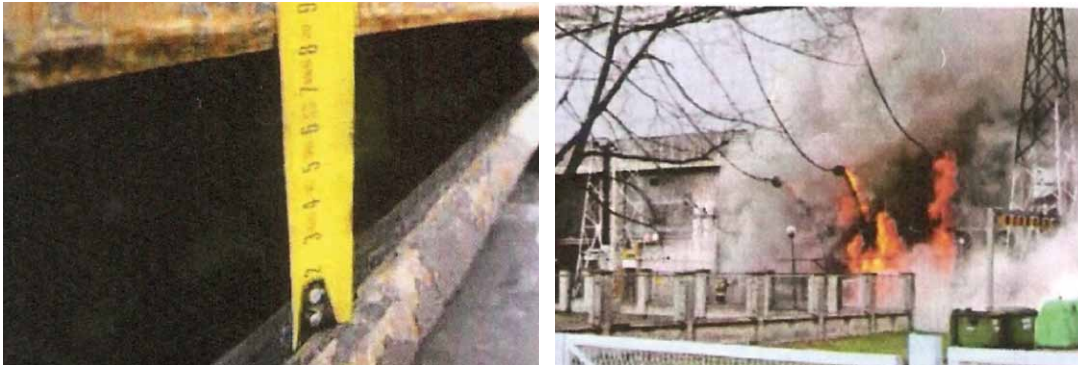
Awaria izolatora przepustowego fazy B1 400 kV spowodowała eksplozję wewnątrz transformatora, skutkującą rozszczelnieniem między pokrywą a kadzią transformatora wielkości około 8 cm, wyrzucenie palącego się oleju, poprzez szczelinę, na zewnątrz i pożar transformatora Tr, co jest widoczne na rysunku 2.

Rys. 2.  
Rozszczelnienie między  
pokrywą a kadzią wielkości  
około 8 cm i pożar transfor-  
matora

Zwarcie łukowe na izolatorze fazy B1 i wysoka temperatura spowodowały rozkład oleju i eksplozję powstałych gazów palnych. W wyniku eksplozji pokrywa kadzi podniosła się, tworząc szczelinę między kadzią wielkości około 8 cm, widoczną na rysunku 2. Ciśnienie w kadzi wyrzuciło palący się olej na zewnątrz. Transformator płonął. Pożar transformatora oblanego olejem spowodował zniszczenie zewnętrznych cylindrów porcelanowych talerzowych (6), w fazach A1 i B1, które popękały i rozsypały się. Zewnętrzne warstwy papieru rdzenia kondensatorowego (4) w fazach A1 i B1 zostały opalone. W fazie C1 cylinder zewnętrzny (6) został osmolony dymem, jednak nie uległ mechanicznemu uszkodzeniu.

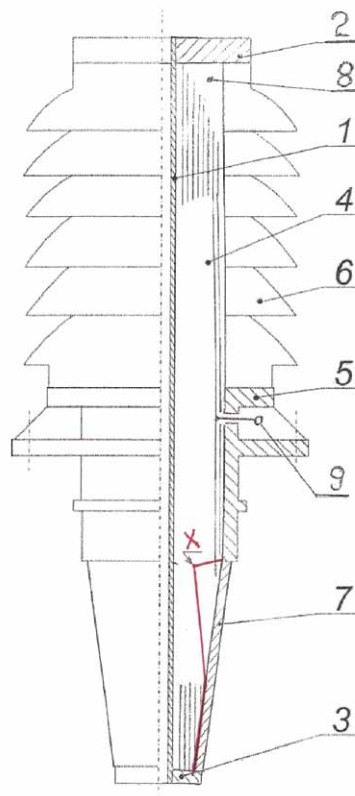
aluminiowy (3), kanał zdegradowanej izolacji do uziemionej kadzi transformatora (5) i bieguna zerowego N gwiazdy uzwojenia. Kanał przepływu prądu upływu pokazano na rysunku 3. W punkcie X, wewnątrz rdzenia izolacji papierowej (4), powstało „gniazdo” zwęglonej izolacji. W tym miejscu wysoka temperatura spowodowała wyparowanie oleju, a powstanie wysokiego ciśnienia par oleju rozerwało zewnętrzną warstwę izolacji papierowej i zniszczyło stożek izolacji porcelanowej (7). Na rysunku 4 jest widoczny „komin” powstały z rozerwanej izolacji papierowej, który był skierowany w stronę izolatora fazy A1. Kawałki porcelany z izolatora fazy B1 uderzyły z dużą energią w stożek porcelanowy fazy A1 i spowodowały także jego zniszczenie. Stożki porcelanowe (7) izolatorów fazy A1 i B1 zostały pokruszone na drobne kawałki i opadły na dno kadzi. Odłamki porcelany uszkodziły także, pod cylindrami (7), zewnętrzne warstwy papieru rdzenia (4). W fazie C1 stożek porcelanowy (7) został uszkodzony miejscowo od uderzenia kawałkami porcelany stożka fazy B1, jednak nie został porozrywany.

Rys. 3. Izolator przepustowy z zaznaczoną ścieżką prądu upływu

Na rysunku 3 pokazano kanał przepływu prądu upływu przez rdzeń izolacyjny (4).

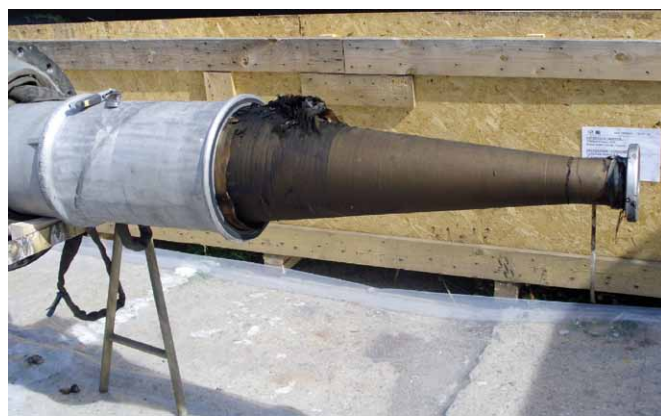
Rys. 4. Widok części stożkowej rdzenia (4) izolatora fazy B1 po awarii

- na powierzchni stożkowej rdzenia (4), pod porcelanowym stożkiem (7), pod wpływem nieszczelności i lat pracy izolatora osadziły się związki siarki wydzielone z rozkładu oleju i izolacji papierowej, tworząc warstwę półprzewodzącą.

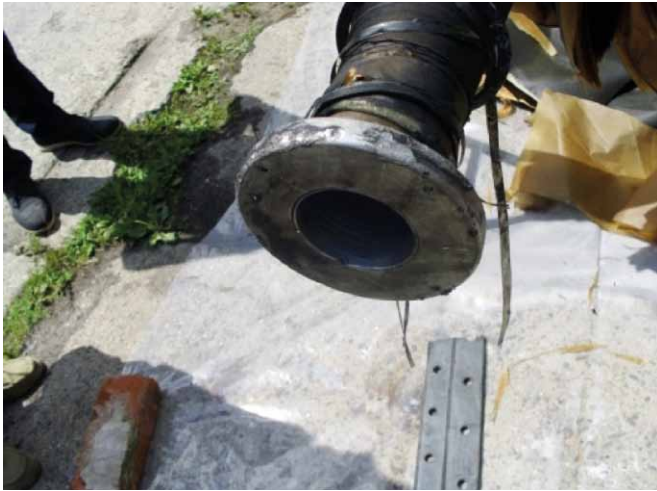
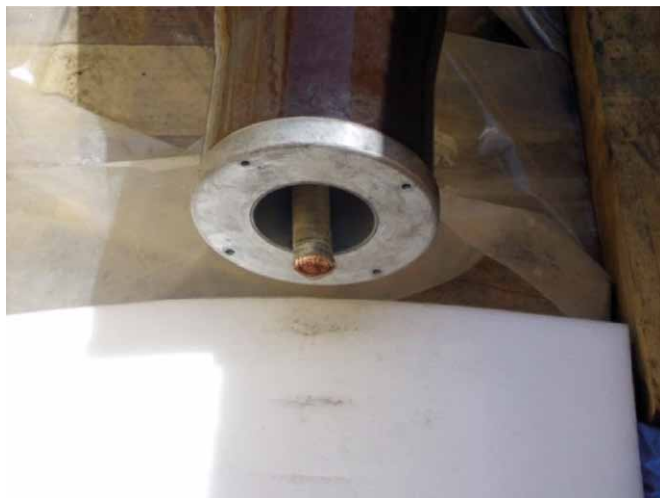
Prąd upływu płynący, przez zwęglony kanał izolacyjny spowodował iskrzenie między wyprowadzeniem fazy B1 (tzw. batem) a aluminiowym pierścieniem dolnym (3) izolatora przepustowego, które rozwinęło się w zwarcie łukowe między fazą B1 i kadzią transformatora. Wewnętrzny pierścień aluminiowy (3) izolatora fazy B1 ma na powierzchni zewnętrznej ślady opalenia, widoczne na rysunku 5. Ten sam pierścień izolatora fazy C1 ma powierzchnię gładką, nieopaloną. Dowodzi to, że w tym miejscu była największa temperatura – było to ognisko eksplozji, która spowodowała powierzchniowe nadtopienia aluminium.

Rys. 5. Widok pierścieni aluminiowych (3) izolatora fazy B1 i izolatora fazy C1

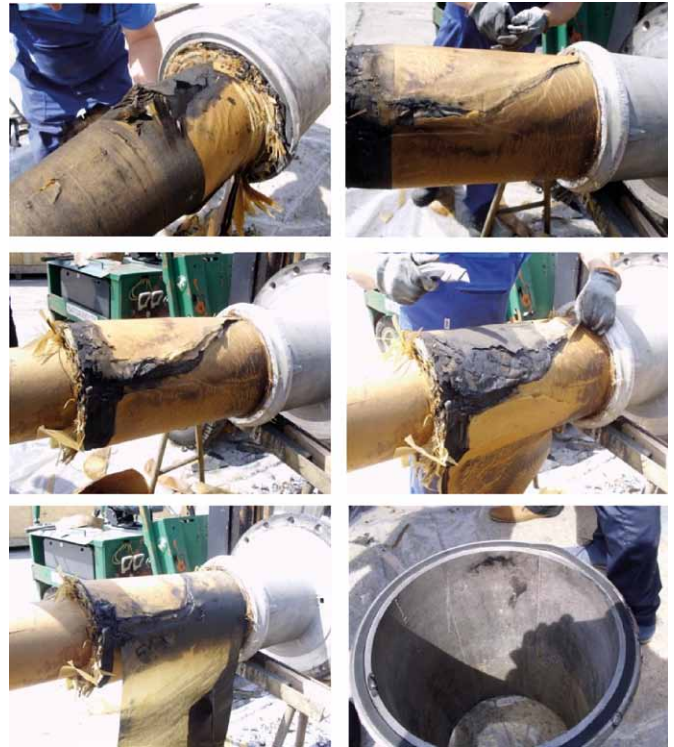
Demontaż rdzenia (4) izolatora fazy B1 potwierdził przedstawiony wyżej przebieg awarii transformatora. Po usunięciu części tulei kołnierza (5), przylegającej do powierzchni stożkowej rdzenia kondensatorowego (4), odwijano kolejne warstwy papieru. Na rysunku 6 widać zwęgloną izolację papierową pod zdemontowaną tuleją kołnierza (5), zwęglony kanał przepływu prądu upływu wzdłuż izolacji i widok wewnętrznej powierzchni tulei kołnierza (5) z widocznymi ciemnymi plamami.

Po odwinieciu kolejnych warstw papieru, co ilustrują zdjęcia na rysunku 6, zidentyfikowano drogę przepływu prądu upływu przez papierowy rdzeń (4) izolatora. Pozwala to odtworzyć przebieg zjawiska, które doprowadziło do zniszczenia izolatora:

- zaczęło się od wyładowań niepełnych w środkowych warstwach izolacji papierowej (4) na skraju tulei kołnierza montażowego (5);
- zniszczenie ww. izolacji stworzyło warunki do przepływu prądu upływu;
- poprzez zdrowe warstwy izolacji papierowej płynął prąd pojemnościowy, który przepływał także przez zniszczone warstwy izolacji i miejsca te przegrzewał, z czasem w środku rdzenia papierowego powstało zwęglone gniazdo;
- prąd upływu przepływał poprzez półprzewodzące warstwy ekwipotencjalne (węglowe), wzdłuż izolacji papierowej, tworząc zwęglone kanały aż do powierzchni stożkowej rdzenia (4);

Prąd upływu zamykał się w obwodzie: wyprowadzenie fazy B1, pierścień aluminiowy (3), stożkową powierzchnię rdzenia (4), następnie poprzez kanał na powierzchni ekwipotencjalnej izolacji papierowej i na wskroś do tulei kołnierza montażowego

Rys. 6. Zdjęcia ilustrujące kanał przepływu prądu upływu wewnątrz izolacji papierowej rdzenia kondensatorowego (4)

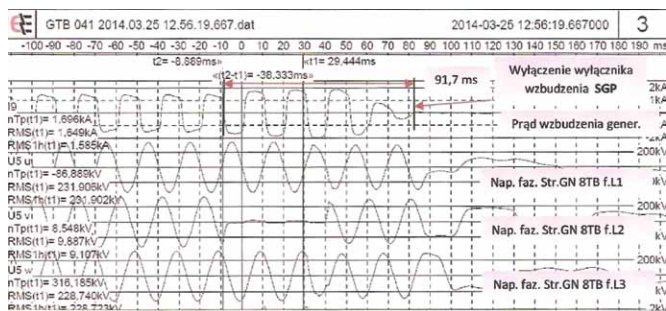
Przebieg awarii transformatora można odtworzyć z zapisów napięć fazowych sieci elektroenergetycznej i prądu wzbudzenia generatora, przedstawionych na rysunku 7. Początek awarii sygnalizuje zanik napięcia w fazie B1.

Sygnal napięcia fazy B1 zanika do zera w czasie  $(-9,4)$  ms i ponownie pojawia się w czasie 40 ms. Dowodzi to, że w czasie

(-9,4) ms wystąpiło doziemienie fazy B1, a w czasie 40 ms wyłącznik blokowy W (rys. 1 b) odłączył blok od linii przesyłowej 400 kV. Czas wystąpienia doziemienia i czas wyłączenia bloku potwierdza także sygnał prądu wzbudzenia generatora. Zabezpieczenie bloku działało sprawnie, a czas wyłączenia, wynoszący 2,5 okresu zmiany napięcia, jest krótki. Zwarcie fazy B1 do ziemi wystąpiło wewnątrz transformatora, przed wyłącznikiem blokowym, zwarcie nie było zatem wyłączone, gdyż nie ma wyłącznika między generatorem i transformatorem. Zwarcie jednofazowe w transformatorze po stronie GN, z uzwojeniami połączonymi w układ YNd – rysunek 1 a – wymusza dwufazowy prąd zwarcia w generatorze G. Dwufazowy prąd zwarcia generatora G ma składową symetryczną przeciwną  $I_2$ , równą składowej symetrycznej zgodnej  $I_1$ . Wyłączenie prądu wzbudzenia generatora G nastąpiło po 91,7 ms – rysunek 7. Wyłączenie prądu wzbudzenia nie powoduje natychmiastowego zaniku strumienia magnetycznego wzbudzenia, który zmniejsza się według funkcji wykładniczej. Tak więc dwufazowy prąd zwarcia płynie dalej, lecz jego amplituda zmniejsza się wraz ze spadkiem strumienia magnetycznego wzbudzenia.

**Rys. 7.** Napięcia fazowe mierzone za wyłącznikiem W (rys. 1b) i prąd wzbudzenia generatora G
