Termograficzna ocena stanu technicznego wirników silników indukcyjnych

Zbigniew Ławrowski

Streszczenie: W referacie przedstawiono przykładowe defekty w wirnikach silników indukcyjnych dużych mocy oraz termograficznej (termowizyjnej) metody ich wykrywania, opisano także nowatorskie sposoby wymuszania przepływu prądu w klatce wirnika. Referat jest ilustrowany kilkoma przykładami.

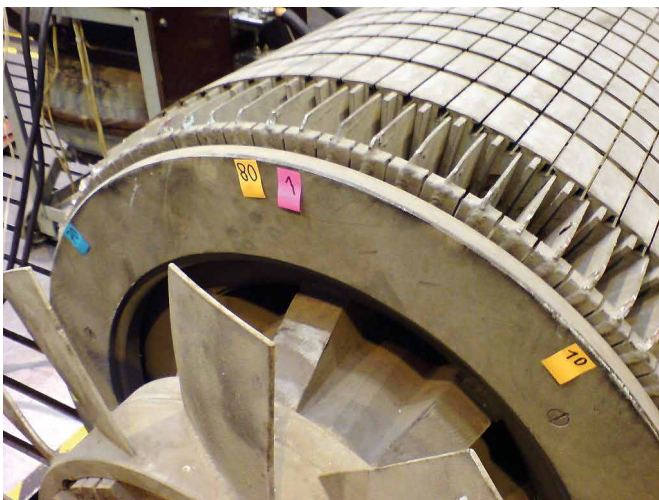
Fot. 18. Wirnik głęboko żłobkowy silnika o mocy 6,3 MW

Ostatnim przykładem wykorzystania technologii termograficznej do lokalizacji uszkodzeń w wirnikach silników indukcyjnych są termogramy wirnika silnika typ SYJe-154/02/E o mocy 6,3 MW i $U_n = 6$ kV, masa tego wirnika wynosiła około 10 ton. Wirnik ten był wirnikiem rezerwowym, który nigdy nie pracował. Poddano go badaniom w celu zdobycia danych porównawczych w stosunku do wirników przedstawionych powyżej. Wirnik ten ze względu na swoje rozmiary mógł być nagrzewany tylko prądem elektrycznym przepuszczonym przez jego wał (fot. 17). Analizując termogramy, nie stwierdzono żadnych anomalii w połączeniach klatki wirnika. Można je było zauważyć jedynie przy spawanych połączeniach wału z klatką wirnika, były one rozłożone symetrycznie wokół wału.

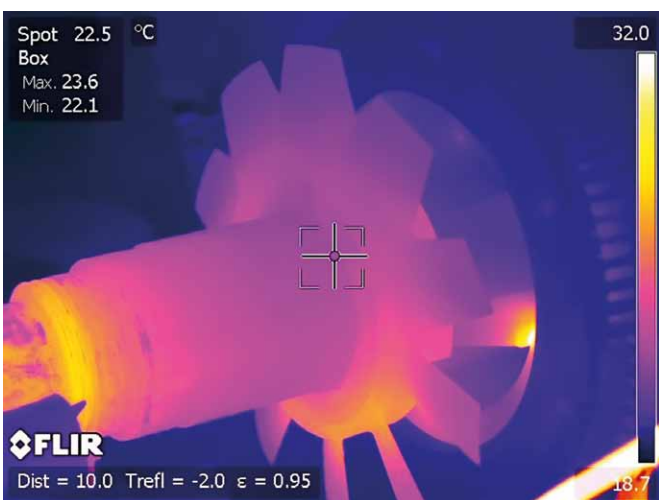
Fot. 19. Termogram wirnika głęboko żłobkowego silnika o mocy 6,3 MW
