# Uszkodzenia izolatora przepustowego i awaria transformatora

Tadeusz Glinka, Bronisław Drak, Jan Kapinos

## 2. Przykład awarii izolatora przepustowego i transformatora blokowego [2]

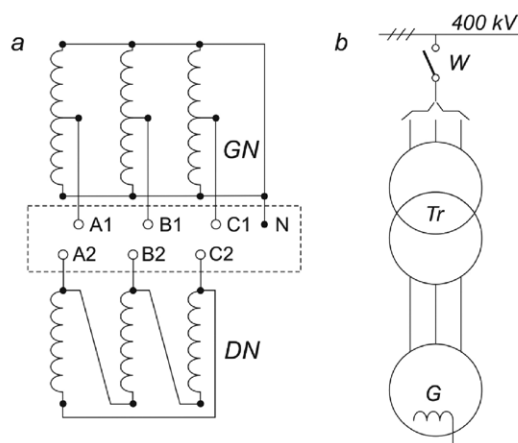
Transformator blokowy Tr o parametrach: 270 MVA, 15,75 / 420 kV, d/2YN pracował 12 lat. Transformator, od strony dolnego napięcia DN, jest połączony bezpośrednio z generatorem G, a od strony górnego napięcia GN z siecią elektroenergetyczną 400 kV, jak to pokazano na rysunku 1.

Rys. 1. Schemat uzwojeń transformatora i jego połączenie z siecią elektroenergetyczną

(-9,4) ms wystąpiło doziemienie fazy B1, a w czasie 40 ms wyłącznik blokowy W (rys. 1 b) odłączył blok od linii przesyłowej 400 kV. Czas wystąpienia doziemienia i czas wyłączenia bloku potwierdza także sygnał prądu wzbudzenia generatora. Zabezpieczenie bloku działało sprawnie, a czas wyłączenia, wynoszący 2,5 okresu zmiany napięcia, jest krótki. Zwarcie fazy B1 do ziemi wystąpiło wewnątrz transformatora, przed wyłącznikiem blokowym, zwarcie nie było zatem wyłączone, gdyż nie ma wyłącznika między generatorem i transformatorem. Zwarcie jednofazowe w transformatorze po stronie GN, z uzwojeniami połączonymi w układ YNd – rysunek 1 a – wymusza dwufazowy prąd zwarcia w generatorze G. Dwufazowy prąd zwarcia generatora G ma składową symetryczną przeciwną  $I_2$ , równą składowej symetrycznej zgodnej  $I_1$ . Wyłączenie prądu wzbudzenia generatora G nastąpiło po 91,7 ms – rysunek 7. Wyłączenie prądu wzbudzenia nie powoduje natychmiastowego zaniku strumienia magnetycznego wzbudzenia, który zmniejsza się według funkcji wykładniczej. Tak więc dwufazowy prąd zwarcia płynie dalej, lecz jego amplituda zmniejsza się wraz ze spadkiem strumienia magnetycznego wzbudzenia.

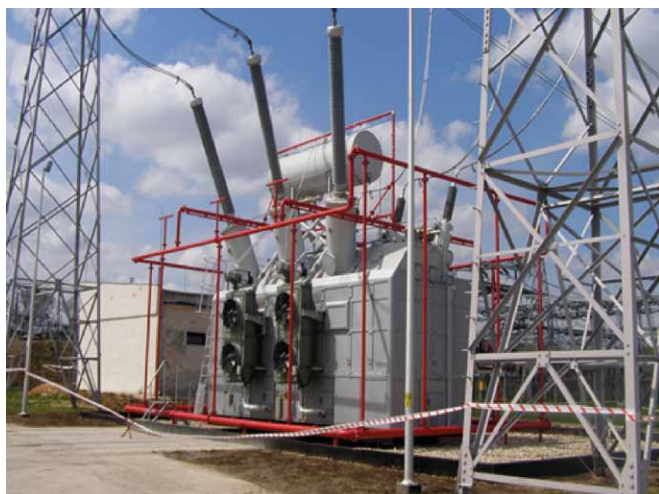
**Rys. 9.** Transformator o parametrach znamionowych 250 MVA, 400 kV z izolatorami suchymi typu RIP

W ostatnim okresie, w nowych transformatorach, instalowane są izolatory przepustowe suche typu RIP (ang. *Resin Impregnated Paper*) z izolacją papierową nasączoną żywicą epoksydową w osłonie kompozytowej, tj. ze szkła epoksydowego pokrytego gumą silikonową (rys. 9). W przypadku eksplozji izolatora typu RIP praktycznie nie występuje zagrożenie pożarowe oraz nie ma niebezpieczeństwa związanego z rozrzutem porcelany. Kompozytowe izolatory przepustowe są zarazem kilkakrotnie lżejsze od izolatorów papierowo-olejowych w osłonie porcelanowej. Obecnie są stosowane także izolatory wykorzystujące zaawansowaną technologię bazującą na włóknach syntetycznych impregnowanych żywicą typu RIS (*Resin Impregnated Synthetics*), które nie zawierają papieru izolacyjnego.
